# **Untersuchungen am Dom St. Marien zu Zwickau**

## **1. Zwischenbericht**

**Bericht Nr. 8023/8424-2**

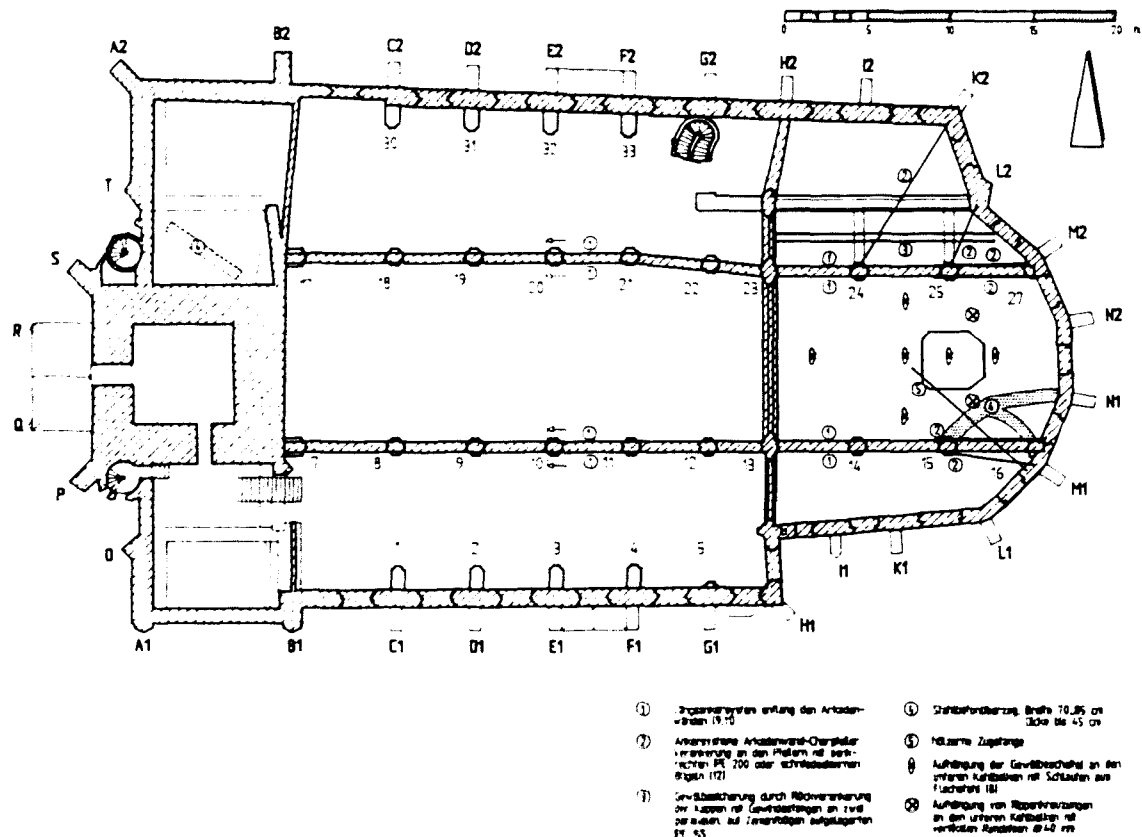
Abbildung 4.3: Statisch konstruktive Sicherungsarbeiten im  
Dachraum mit Pfeilerbezeichnungen [11]

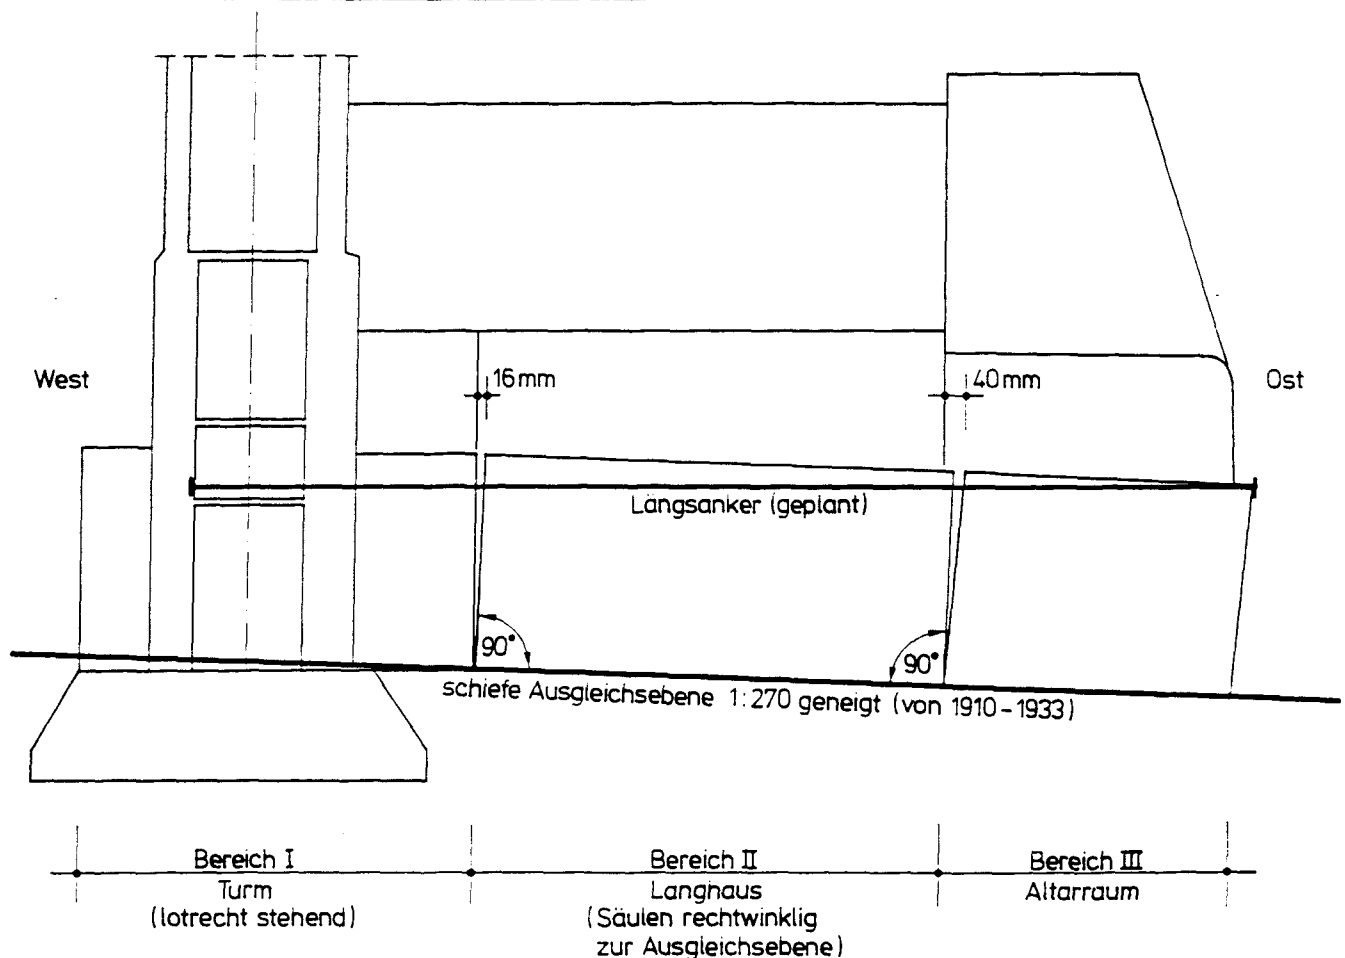
Abbildung 4.4: Ausgleichsebene nach Gehler [12] 1932

Zu Setzungsschäden führen Setzungsdifferenzen. Im oben genannten Zeitraum (1926-33) bewegte sich das Bauwerk gegenüber der Ausgleichsebene um 39 mm. Das Bauwerk kann in zwei Bauwerksteile unterschieden werden, deren Schnittebene westlich und östlich einer Grenzlinie liegt. Diese werden durch den Strebepfeiler F1 und dem Innenpfeiler 17 (Abb. 4.3) gekennzeichnet. Der östliche Teil der Kirche wird von den Senkungen anders beeinflusst als der westliche Teil. Gehler erweiterte die Bauwerkseinteilung folgendermaßen: den Turmbereich, den mittleren Kirchenraum und den Altarraum. Im Turmbereich stehen die Säulen nahezu lotrecht. Der mittlere Kirchenraum wird durch die oben genannten Trennungslinien gekennzeichnet. Die Pfeiler stehen annähernd senkrecht zur Ausgleichsebene. Der Altarraum östlich der Trennungslinie (F1-17) zeigt die deutlichsten Verschiebungen. Die Pfeiler sind in einem 3/4 Jahr um 4 cm nach Osten gewandert.

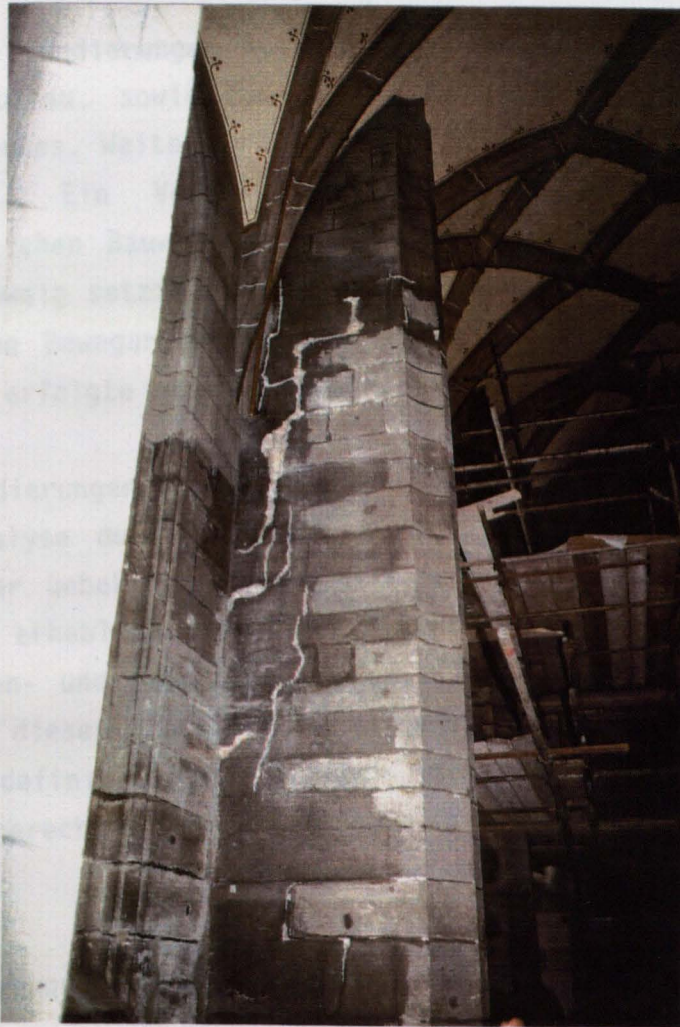
Durch den teilweisen Abriß der Strebepfeiler vom Außenmauerwerk ist der Querschnitt der Strebepfeiler nicht mehr in voller Tiefe statisch wirksam.

Abbildung 4.6: Abgerissene Strebpfeiler im Kircheninnenraum

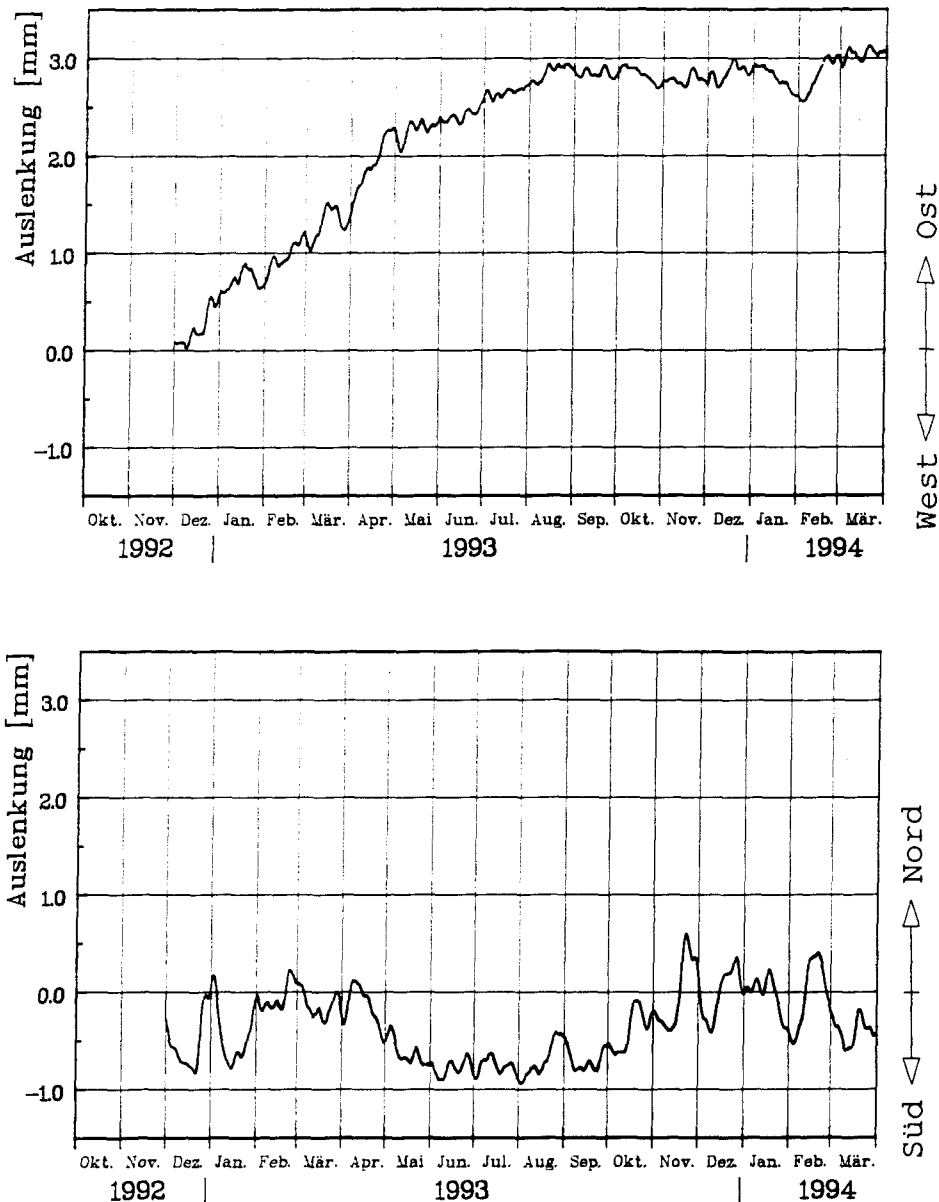
Die Auswertung umfaßt den Zeitraum vom 1.12.1992 bis zum 4.04.1994. Deutliche Lotabweichungen sind in Richtung Osten festzustellen. Im Zeitraum von November 1992 bis zum September 1993 steigen die Lotabweichungen kontinuierlich auf ca. 3,00 mm an. Ab Oktober 1993 bis zum April 1994 ist eine weitere Neigungsänderung kaum noch festzustellen. Es ist zu vermuten daß, die Bewegungen aus Veränderungen des Baugrundes entstehen, wobei im gesamten Meßzeitraum keine Veränderungen am Bauwerk vorgenommen wurden.

In Nord-Südrichtung wird ein Maximalwert von 1,2 mm erreicht. Temperaturänderungen über und unter dem Gewölbe können aufgrund des statischen Systems nicht als Ursache für die Bewegungen angenommen werden.

Abbildung 6.6: Lotabweichungen am Pfeiler 6 (Triumphbogen)  
oben: in Ost-Westrichtung  
unten: in Süd-Ostrichtung

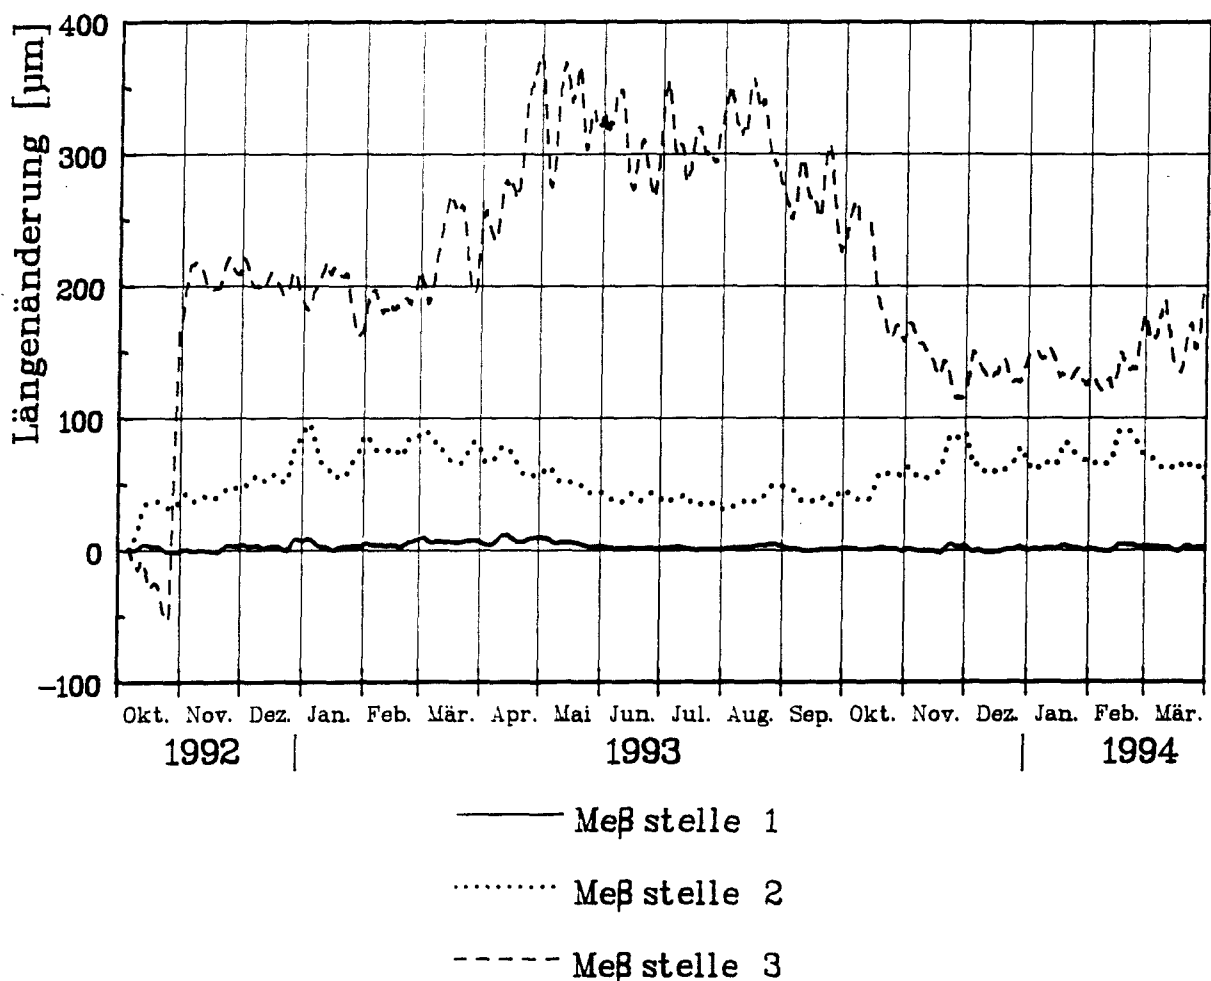
Abbildung 6.7 zeigt, daß die Rißbreitenänderung an den Meßstellen 1 und 2 gering ist ( $\max \Delta l = 13,5 \mu\text{m}$ ), bei der Meßstelle 2 ist ein deutlicher Zusammenhang zwischen Temperatur und Rißöffnung festzustellen: Bei steigender Temperatur wird die Rißbreite kleiner.

Die Verformungsmessung an der Meßstrecke 3 weist einen deutlichen Sprung auf, der aus Bauarbeiten an der Stützkonstruktion unterhalb des Gurtbogens resultiert.

Abbildung 6.8: Rißbreitenänderung an der Ostseite  
(Meßstelle 1, 2, 3)

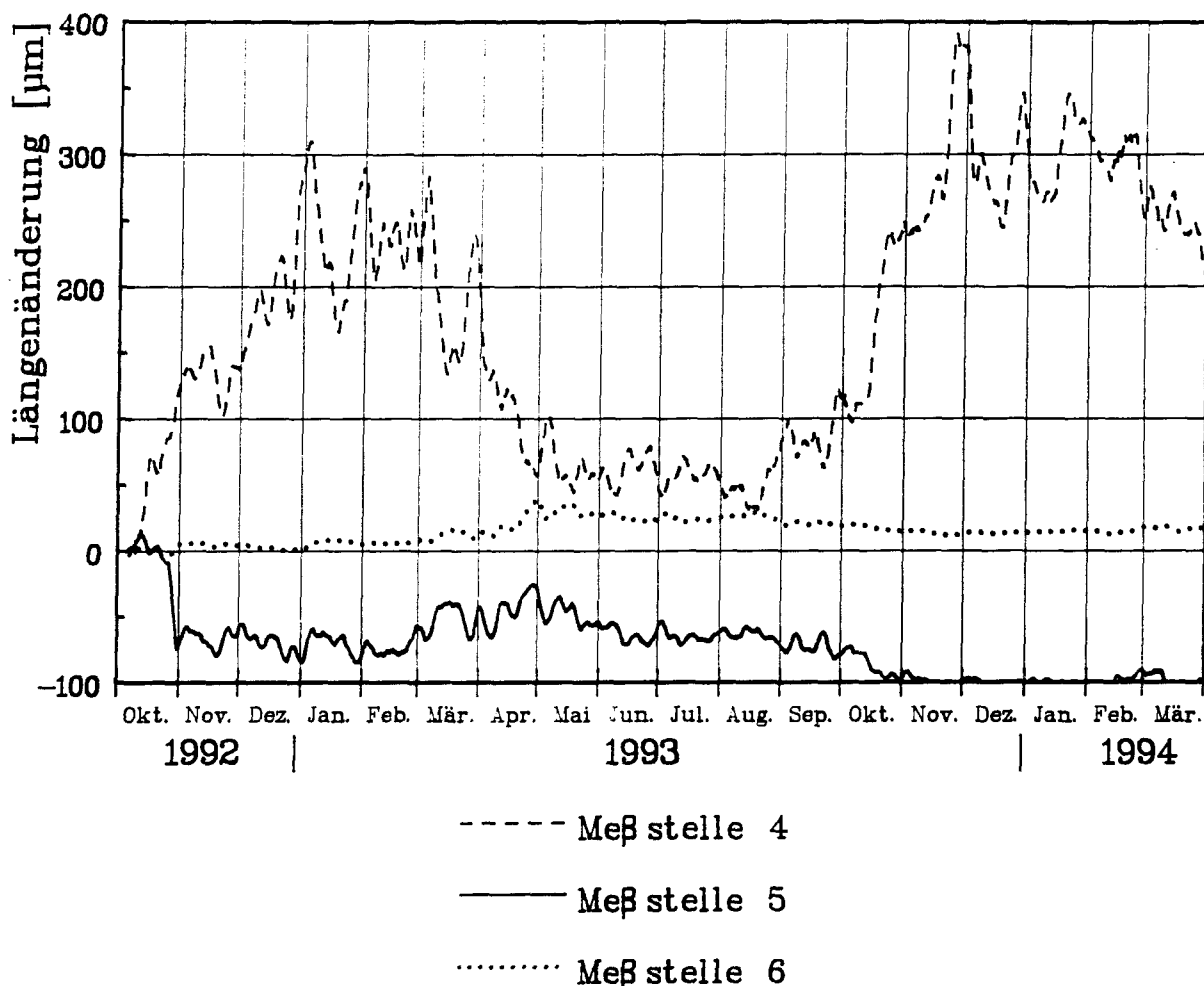
An der Westseite des Gurtbogens befinden sich die Meßstrecken 4, 5 und 6. Die Meßstrecke 4 weist einen deutlichen Zusammenhang zwischen Längenänderung ( $\max \Delta l = 43 \mu\text{m}$ ) und Temperatur auf. Hier ist eine gegenläufige Tendenz zur Temperatur zu beobachten.

Abbildung 6.9: Rißbreitenänderung an der Westseite  
 (Meßstelle 4, 5, 6)

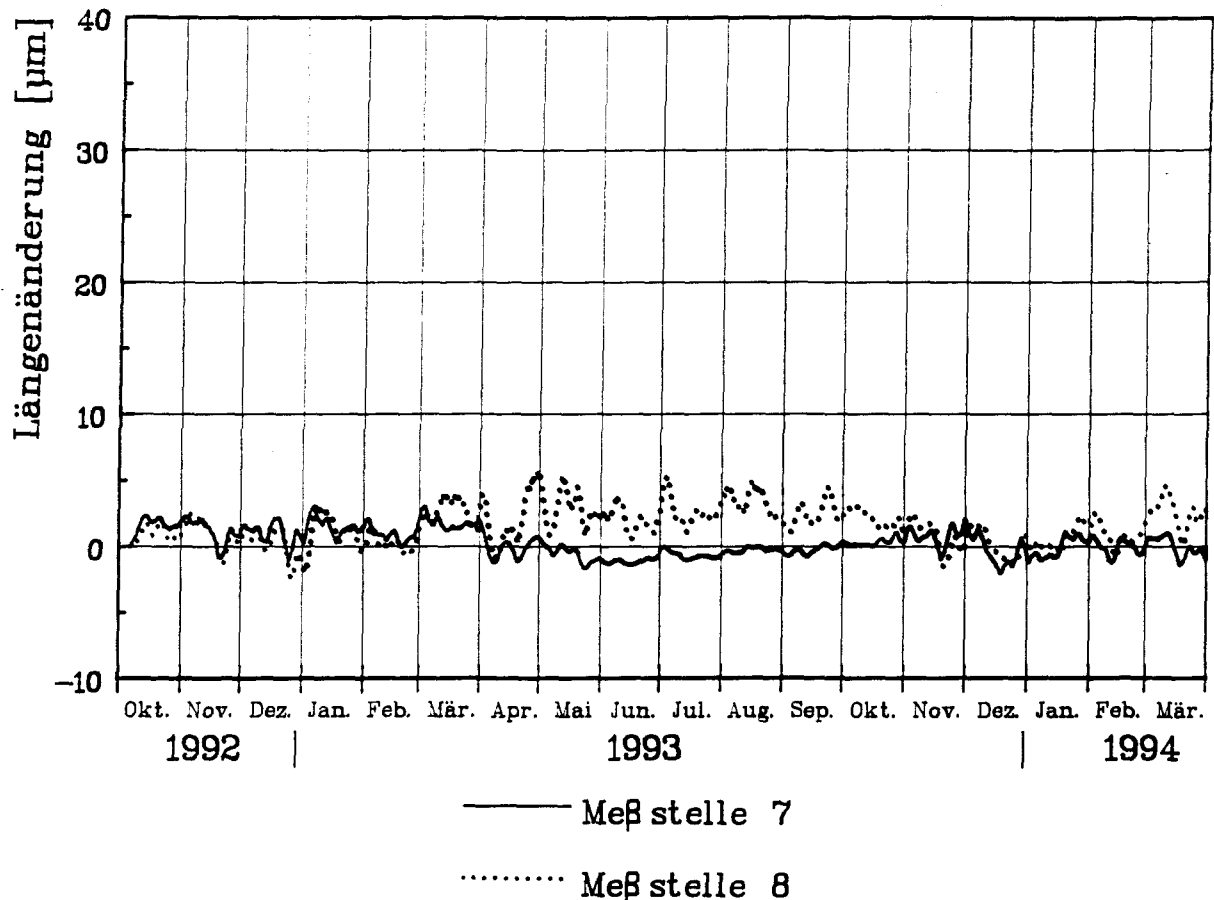
Am Strebepfeiler 5 wurden auf der Innenseite, über zwei gerissenen Lagerfugen, induktive Wegaufnehmer angebracht. Die Meßpunkte befinden sich 2,17 m bzw. 4,53 m über dem Emporenfußboden. Abbildung 6.10 zeigt, daß am Strebepfeiler nahezu keine Verformungen auftreten. Somit erfährt der Pfeiler keine Krümmungsänderung in diesem Bereich. Aus den Ergebnissen kann aber eine Neigungsänderung infolge Rotation in der Gründungssohle des Strebepfeilers nicht ausgeschlossen werden.

Abbildung 6.10: Rißbreitenänderung zweier Lagerfugen am Strebepfeiler 5

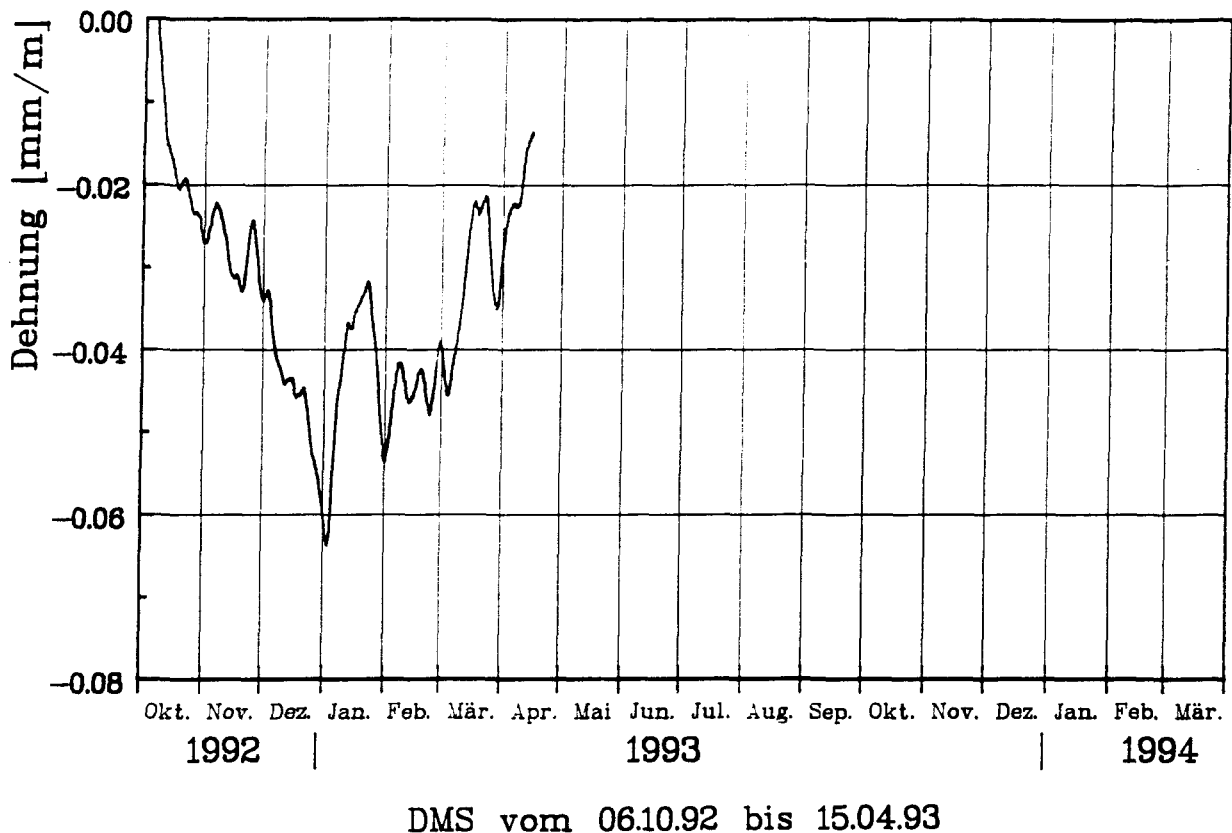
Der Dehnungsverlauf ist in Abbildung 6.14 dargestellt. Die Dehnungsänderungen der gezwängten Spannstanze können sowohl durch Temperaturänderungen als auch durch veränderte Lasteinwirkung verursacht sein. Ein Vergleich des Dehnungsverlaufs nach Abbildung 6.14 mit dem Temperaturgang im Dachstuhl nach Abbildung 6.2 im gleichen Zeitraum legt den Schluß nahe, daß die Dehnungs- /Spannungsänderung in der Spannstanze primär infolge Temperatur-

änderung erfolgt. Die Meßergebnisse geben keinen Hinweis auf kontinuierliche Verformungen oder Laständerungen der nördlichen Arkadenmauer.

Abbildung 6.14: Dehnungsverlauf der Zugstange
